Rapport d'utilisation de l'enregistreur de données PCE-HT 71

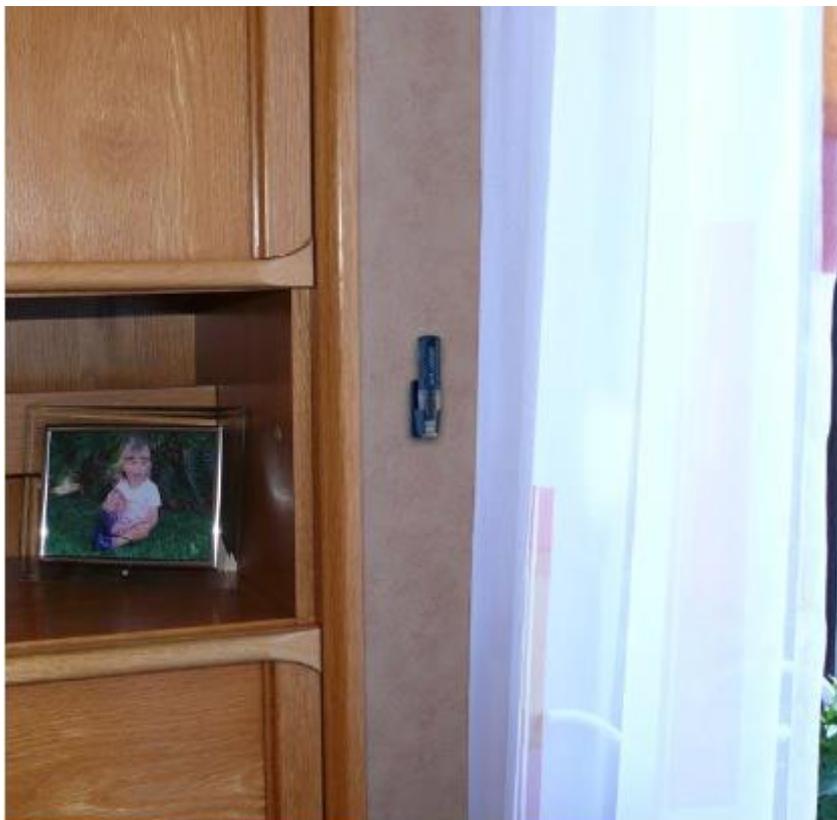
Quelques jours plus tard, après avoir parlé avec le locataire de la maison, j'ai installé le mesureur chez lui et j'ai commencé à mesurer. Pour cela j'ai accroché le mesureur de données au mur, à côté d'une armoire et près de la moisissure, en utilisant pour cela le support inclus.

J'ai programmé l'enregistreur de données de telle manière qu'il a enregistré pendant 4 jours sans interruption. Peu de temps après, j'ai de nouveau visité le locataire de la maison pour extraire les données enregistrées. L'analyse dans le logement a indiqué que l'humidité de l'air était en permanence trop élevée (supérieure à 70%), la raison probable de la génération de moisissure. Pour ne pas agir de manière précipitée, je suis de nouveau allé voir le locataire pour enregistrer des données dans une autre partie où il n'y avait pas de moisissure. J'ai de

nouveau évalué les données peu de temps après, et elles étaient de nouveau similaires aux premières données enregistrées. Il était donc clair que l'humidité sur le mur provenait de l'extérieur, et non pas à cause d'un défaut de construction (par exemple, une rupture de tuyauterie).

A mon avis, le problème se trouvait dans la mauvaise ventilation de la part du locataire, qui a finalement provoqué de la moisissure. J'ai d'abord essayé de parler avec le locataire, sans demander conseil à mon conseiller juridique. Nous allons donc diviser les coûts d'assainissement, et ils m'ont garanti qu'ils allaient aérer de façon appropriée plusieurs fois par jour. Quelques mois plus tard, après l'assainissement, j'ai de nouveau mesuré avec le PCE-HT 71N. Les résultats ont confirmé que le locataire a changé ses habitudes de ventilation, et l'humidité de l'air a donc diminué. (moins de 40% H.r.).
